殿川緑地公園

植栽再整備事業 説明会

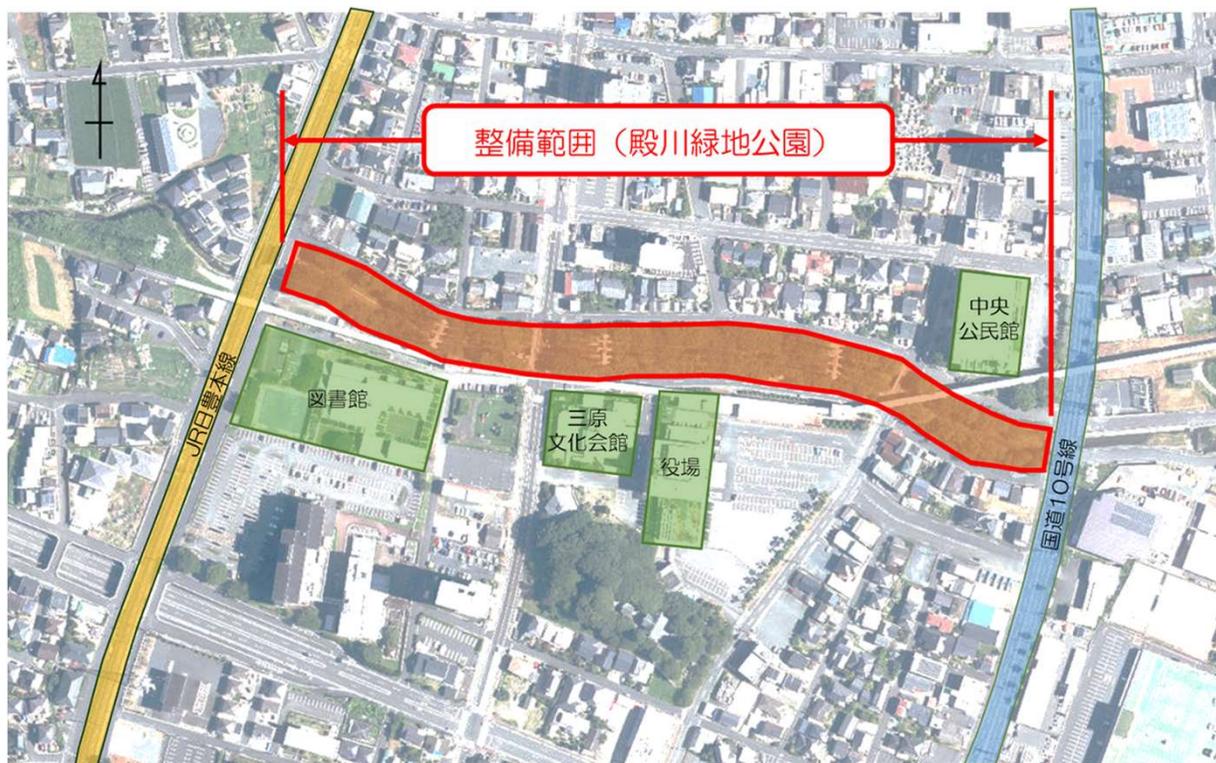
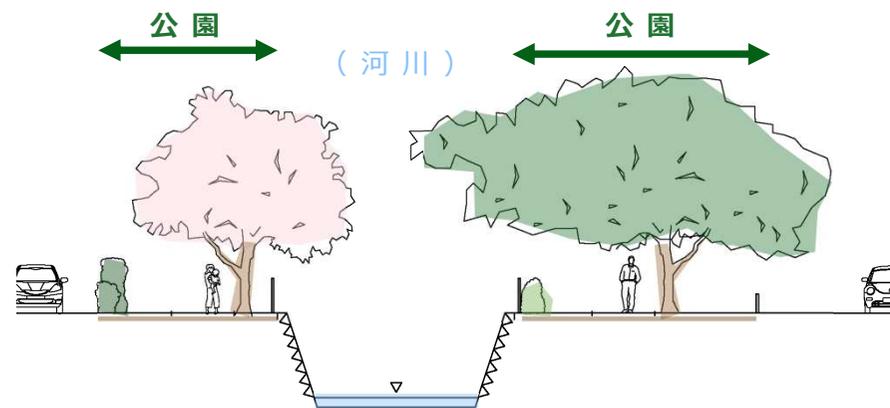
整備範囲

殿川緑地公園内の植栽について

※河川は対象範囲外です

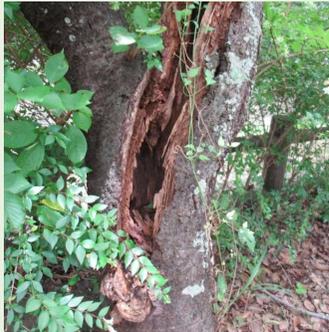
衰弱木の撤去

- ① 現況で **衰弱** している樹木を **撤去**
- ② **雑木** や **虫がつきやすい** 樹木を **撤去**
- ③ **密度調整** (樹冠が重なり合っている樹木を間引く)
- ④ 必要に応じて **サクラ** を **補植**、その他の木を **剪定** (樹形再生)

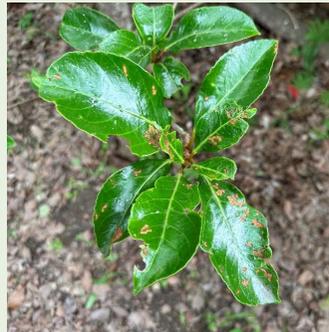
雑木、虫つきやすい木撤去

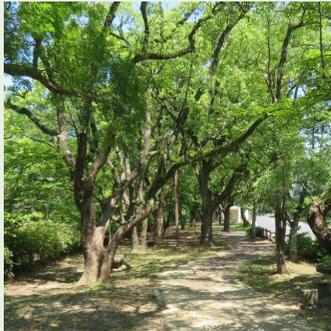
密度調整

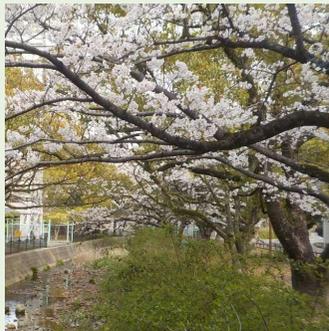
必要に応じて
サクラの補植

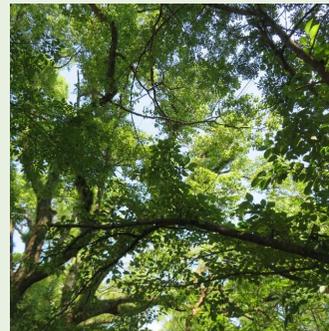
必要に応じて
高木の剪定

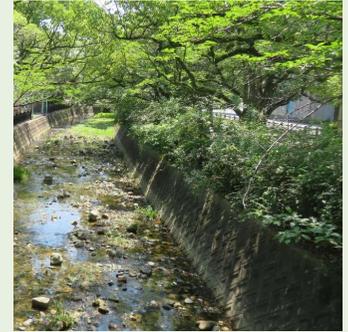
刈込
川への眺望確保

- ① **川沿い** … 川の **眺望確保** する高さに **刈込**
- ② **道路沿い** … **更新** (管理しやすく季節感楽しめる樹種に)
10号線側 は撤去 → **柵設置**

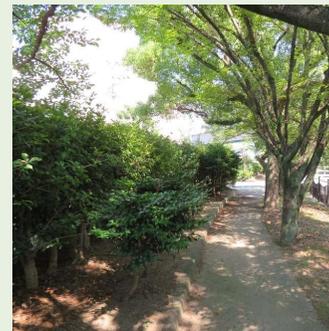
撤去→新植
季節感楽しめる樹種に

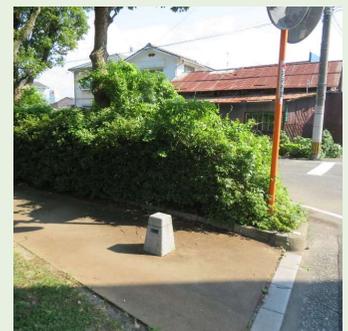
撤去→柵
国道10号線側

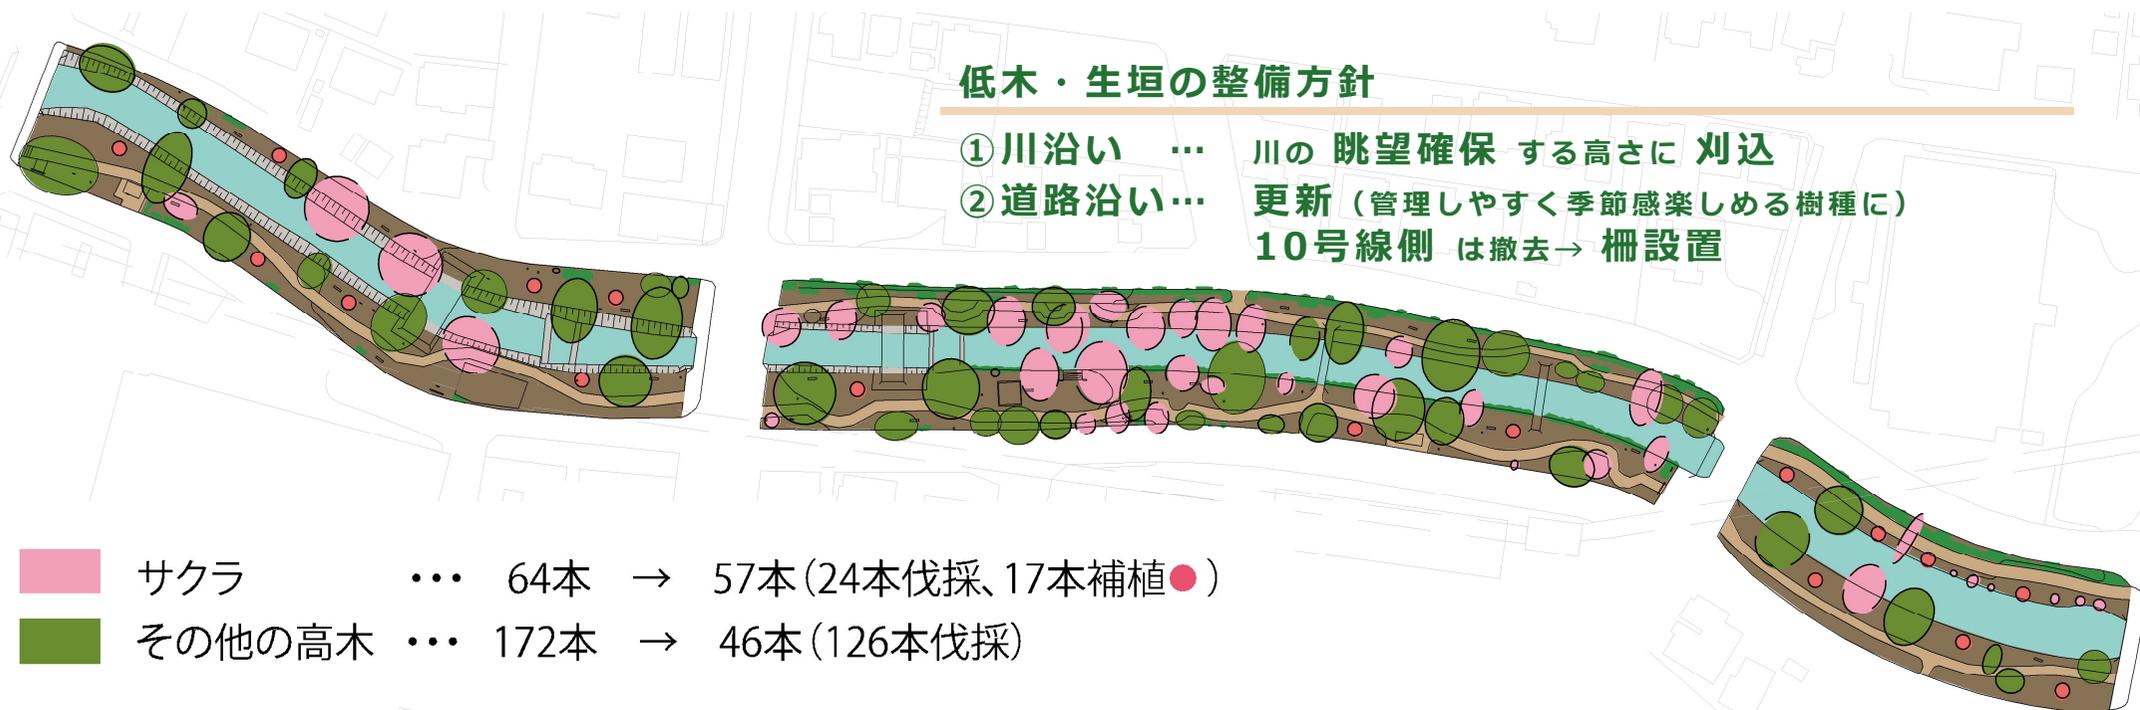
計画平面図

高木の整備方針

低木・生垣の整備方針

サクラ	…	64本	→	57本 (24本伐採、17本補植●)

その他の高木	…	172本	→	46本 (126本伐採)

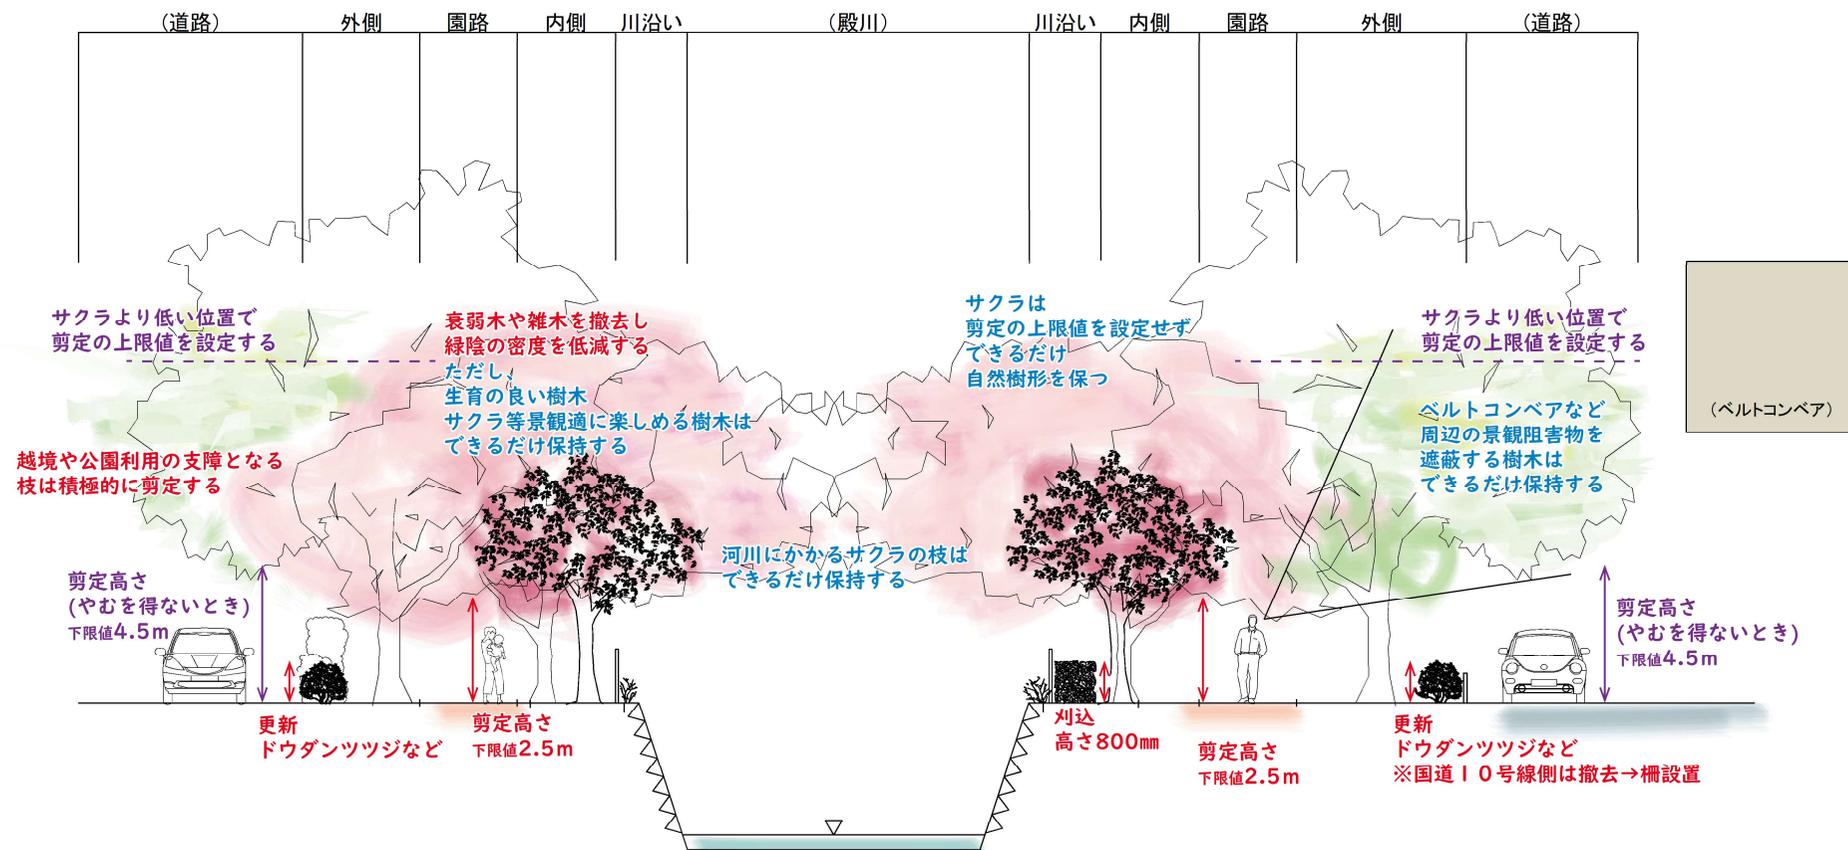
断面イメージ

青字：現況を維持する項目
 赤字：積極的に管理を行う項目
 紫字：必要に応じて実施する項目
